DIAGNOSTIC HYDRO-MORPHOLOGIQUE DES COURS D'EAU DU BASSIN VERSANT DU LEGUER

Demande de subventions

Juillet 2008

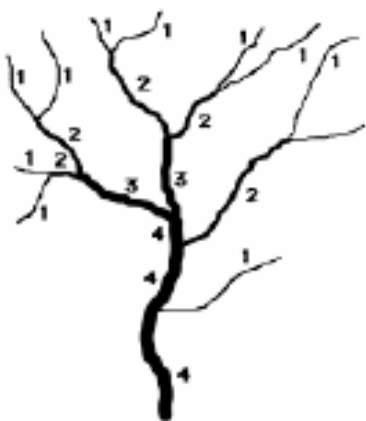
Figure 2 - Méthode d'ordination des cours d'eau selon Strahler (1957)

Définition de l'ordination des cours d'eau

- il sera porté une attention toute particulière aux évolutions possibles des **têtes de bassin** (cours d'eau d'ordre 1 et masse d'eau de niveau 3) par recalibrage des cours d'eau, busage des zones de source, intensification des milieux...
