# Aménagement de l'aval d'une buse sur le ruisseau du traou ar voaz

## Buse 1

Lieux-dits : Troau ar voaz / Kerhuet

Commune du Vieux marché

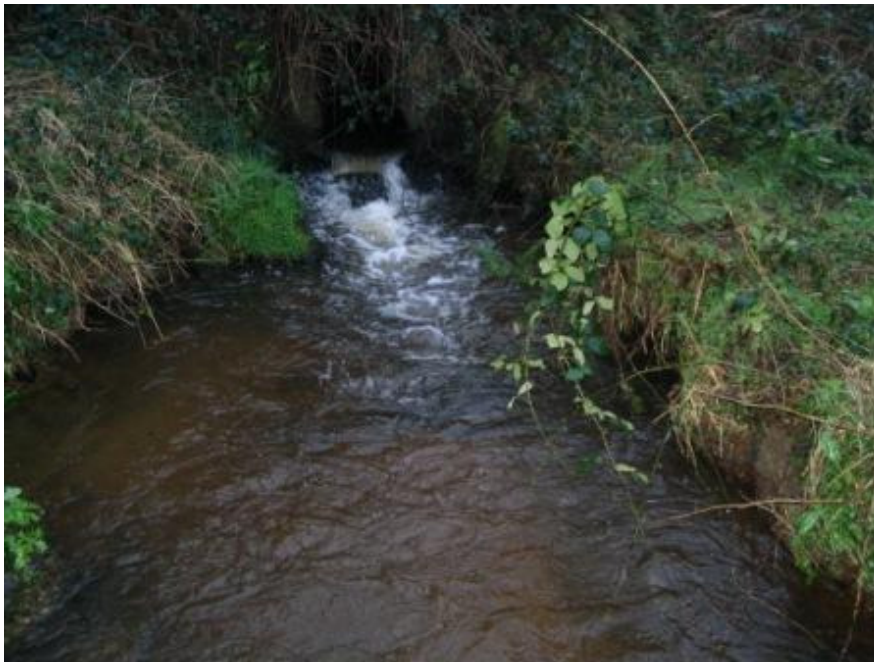
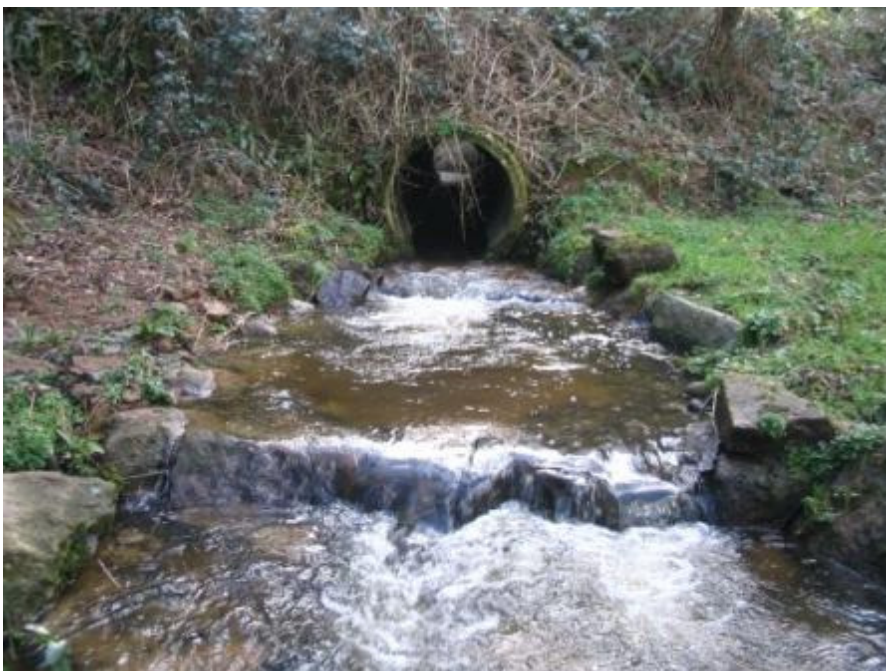
Aménager l'aval de la buse à l'aide de blocs rocheux et de seuils pour amener la lame d'eau au niveau du bas de la buse et permettre le franchissement de l'obstacle par les truites. Deux seuils seront nécessaires pour rattraper la pente du ruisseau.

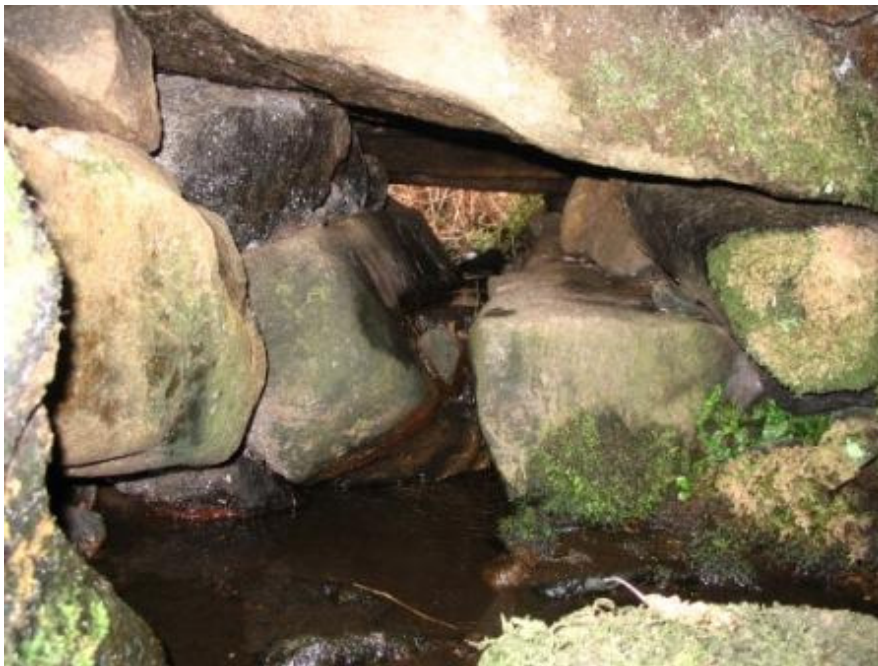
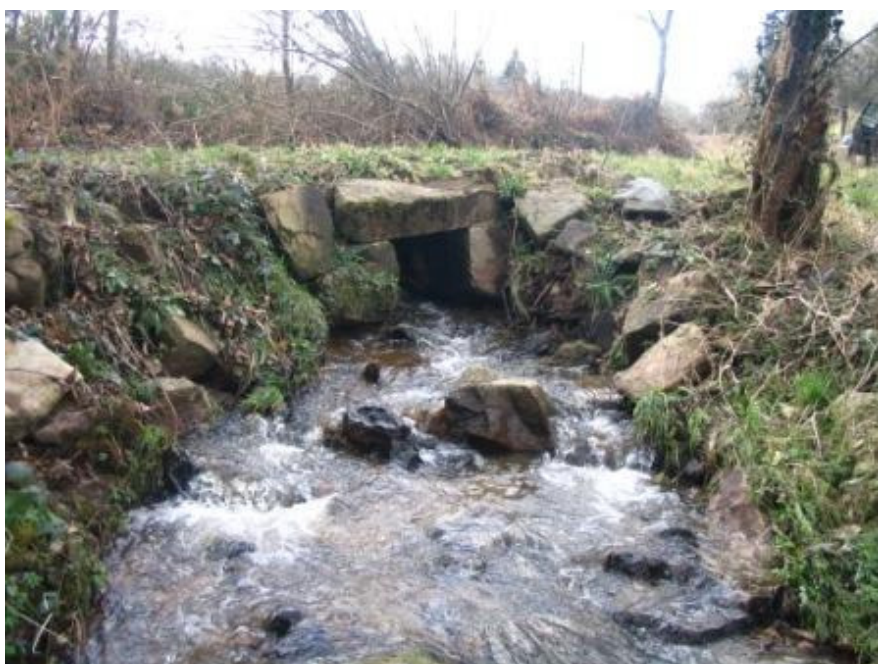
Buse 2

Dévier le cours d'eau sur son ancien lit pour repasser par un petit pont dont les piles sont à reprendre. Défaire le lavoir pour diriger le cours d'eau

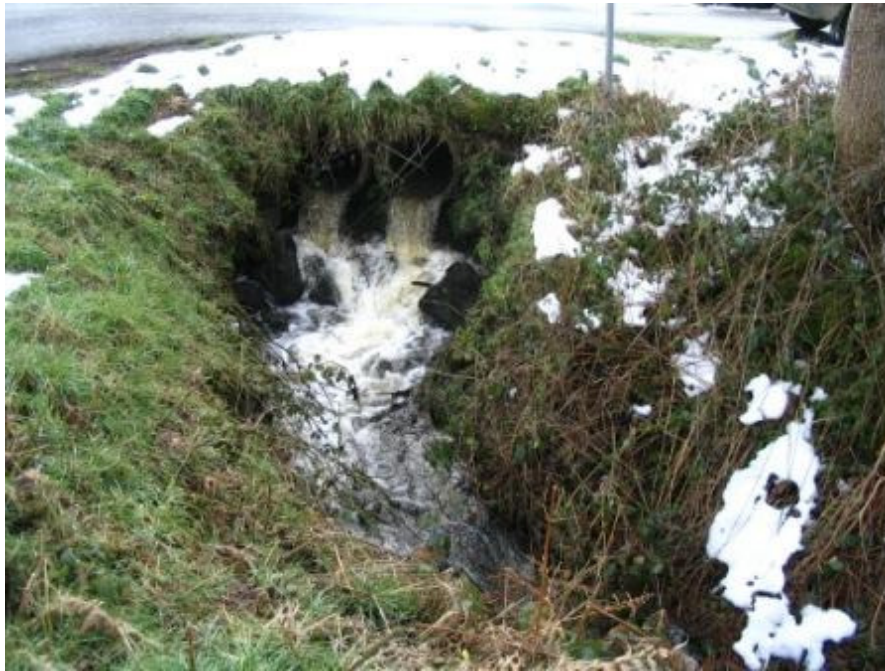
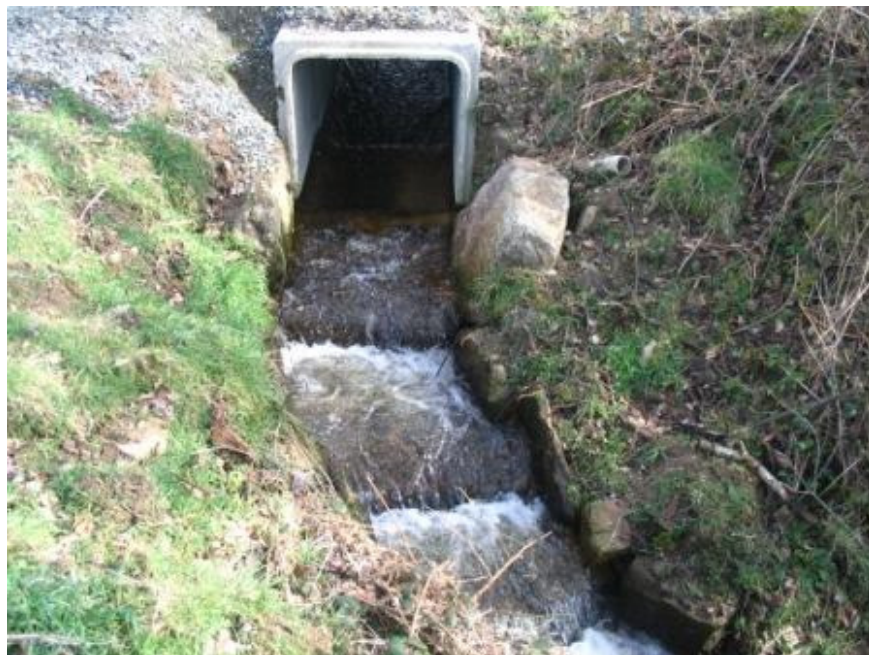
# Remplacement de la buse de Park an Itron Route de Plouaret

## **Buses sous route**

Remplacer les 2 buses par un pont cadre sur une route communale goudronnée et aménager des seuils pour rattraper progressivement le niveau du pont cadre

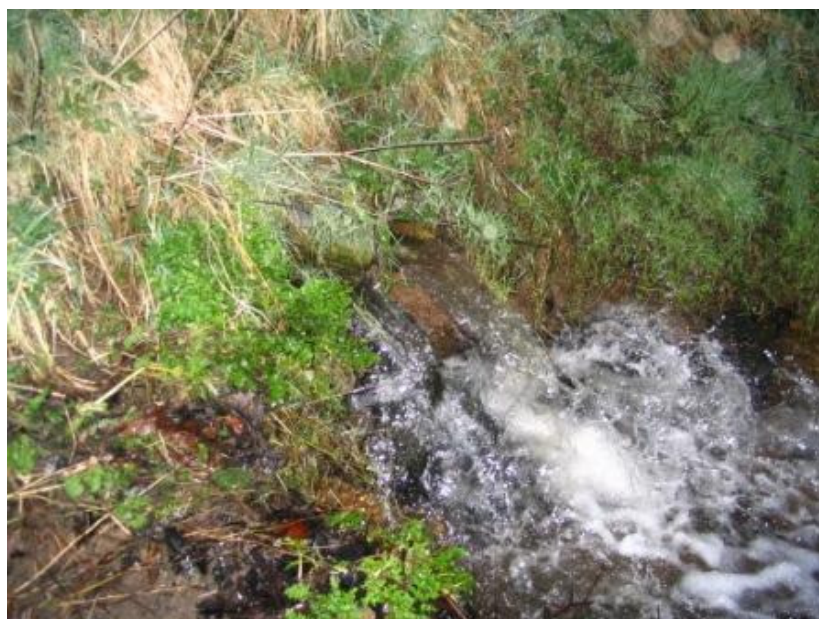
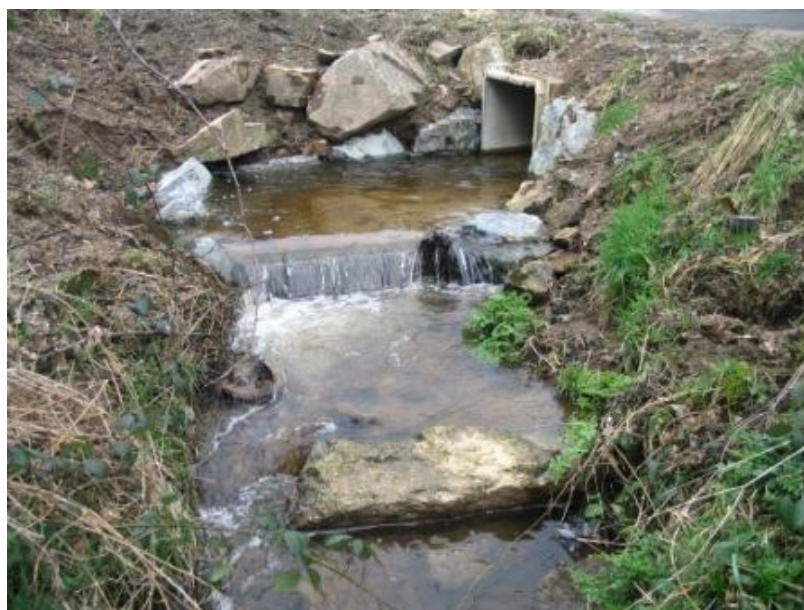
## Les 3 Buses de Kerdouca à Tonquédec

**Buses sous une route**

**Remplacer les 3 buses par un pont cadre**

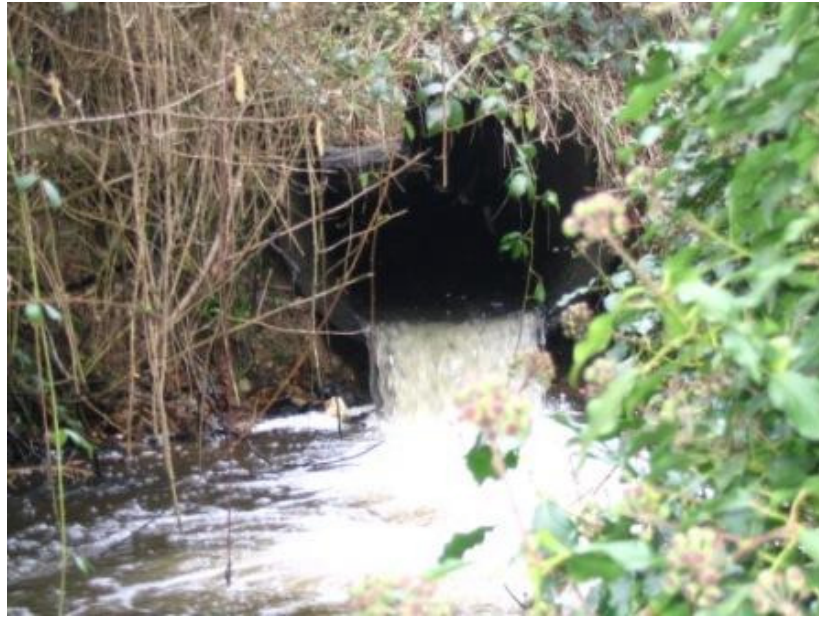
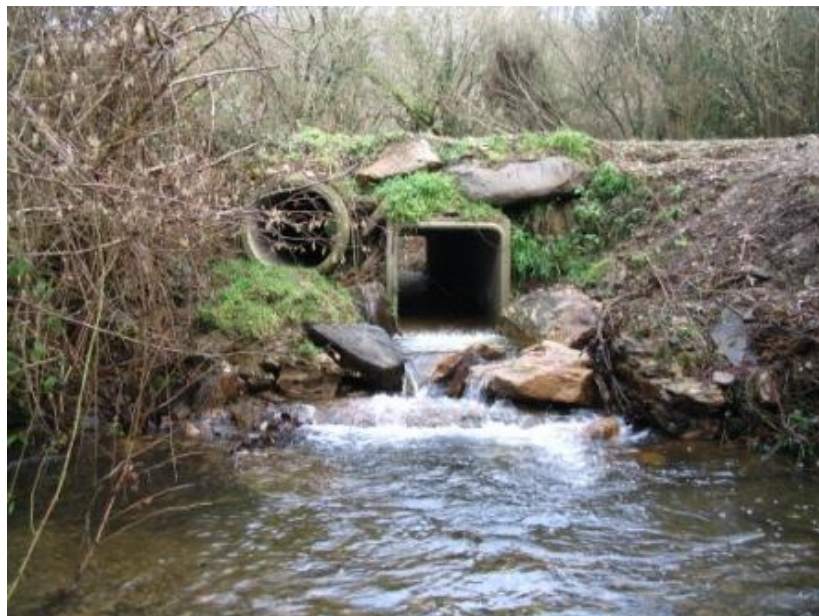
## Buses de Keryas

### **Buses sous une route**

Double buse (0.8 et 1m) et chute en aval à remplacer par un pont cadre (1m)

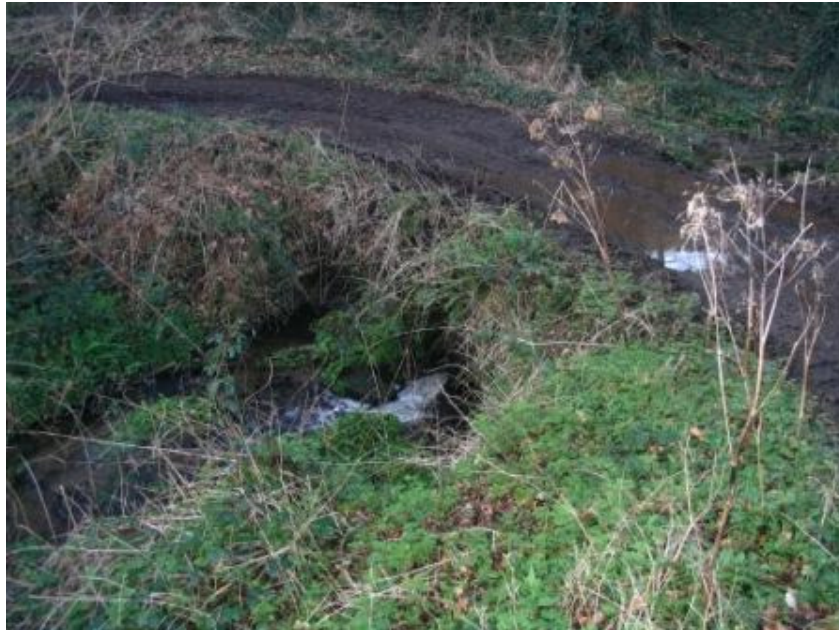
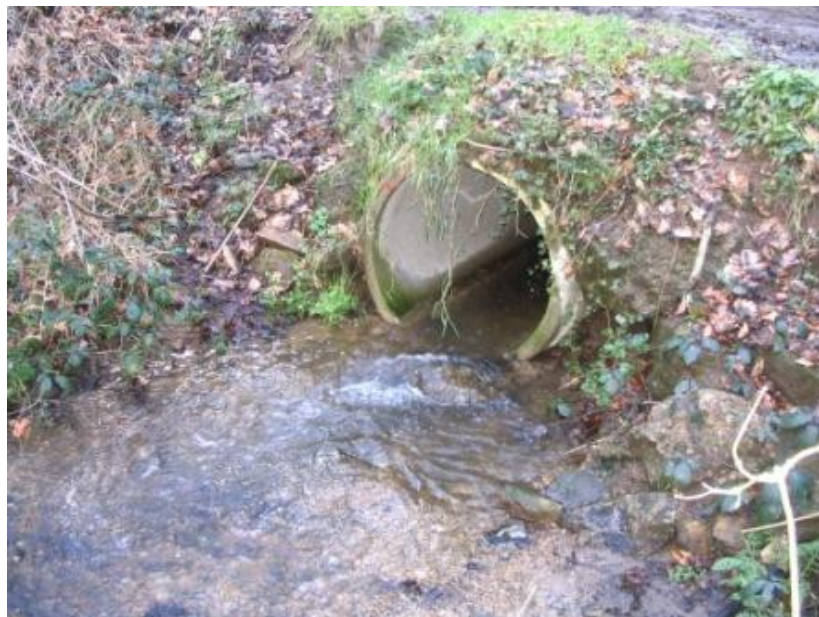
## Buses sur le chemin du château de Tonquédec

Buses sous chemin

Remplacer les 2 buses mal positionnées par un buse plus grande

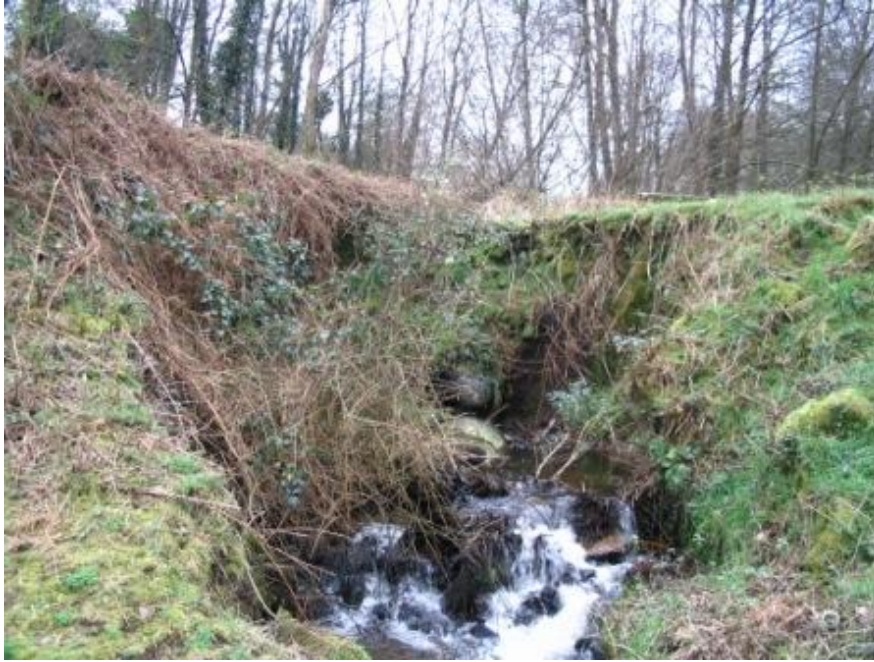
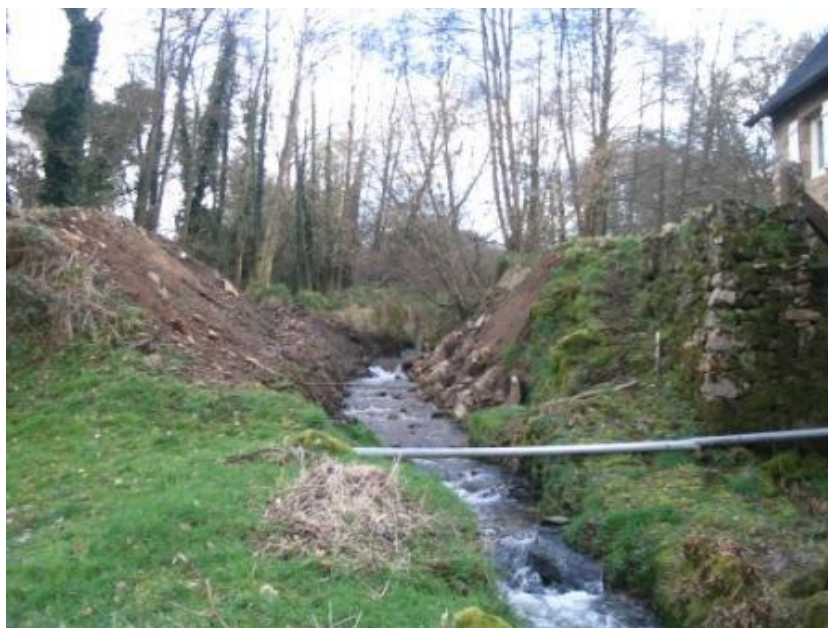
## Digue du moulin du Rest

Buse cassée, Chute d'1m, Fort dénivelé entre l'amont et l'aval, ancien étang en amont, berges très surcreusées.

**Suppression de la buse et élargissement de la brèche de la digue**

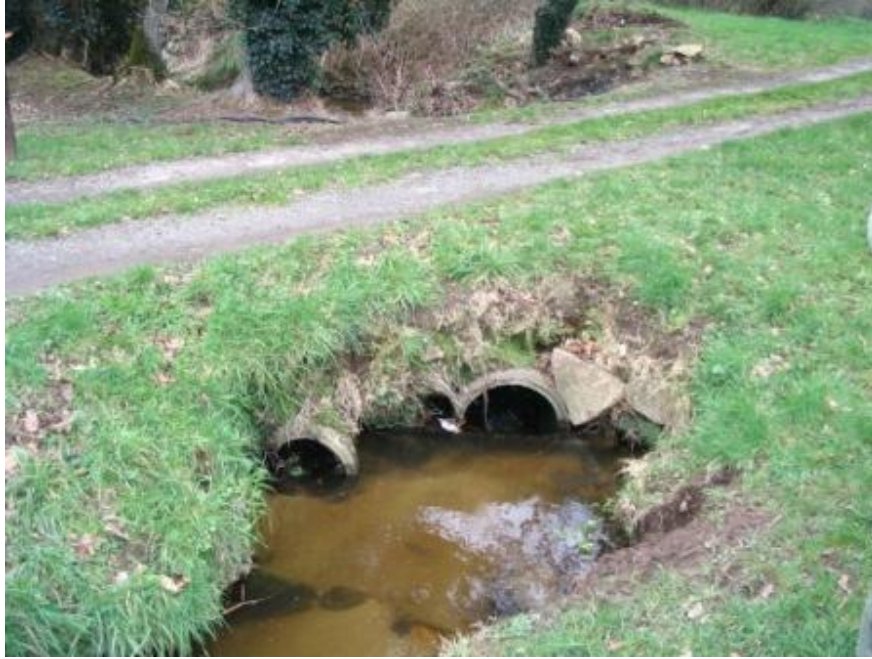
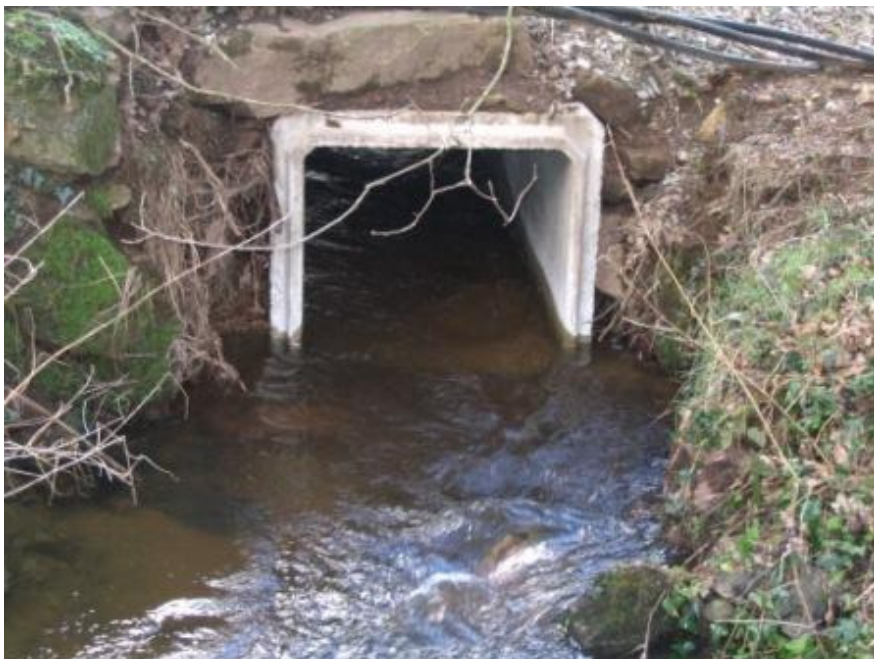
## Buse du moulin du Rest

### **Buses sous chemin empierré**

Mais mettre un pont cadre à l'entrée de la cour du moulin à la place des 3 buses mal positionnées et trop petites.

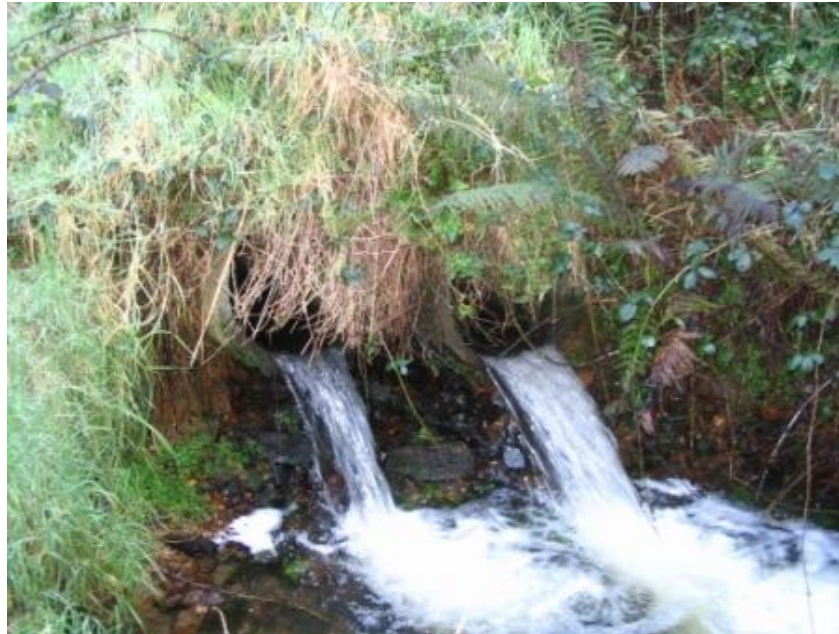
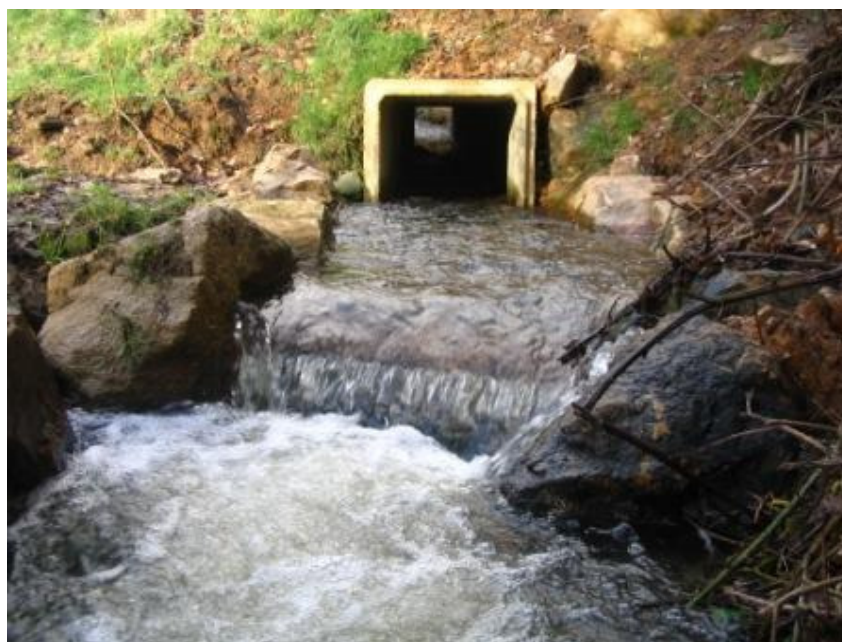
## Buse : ruisseau du Fault

### **Buse sous route**

Objectif : Remplacement des buses par un pont cadre et aménagement de seuils.
